**R88:1988**

## **Radon i bostäder**

**Provning och utvärdering av byggnads-  
och installationstekniska åtgärder**

**Byggforskningsrådet**

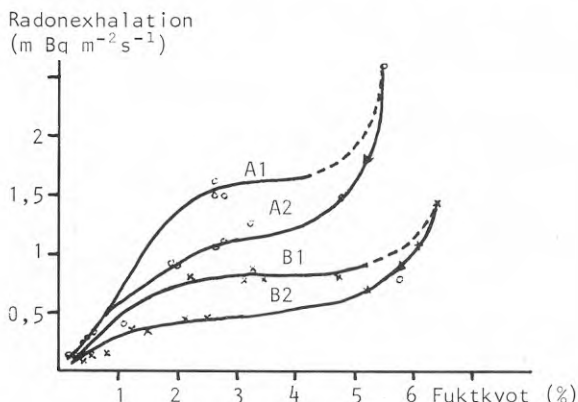
Figur 2.1.1 Radonexhalation från betongkub som funktion av fuktkvot för två olika betongkvaliteter, ballast A kurva A1 och A2 och ballast B kurva B1 och B2. Kurvorna A1 och B1 avser färsk betong, medan kurvorna A2 och B2 avser uppfuktad betong.

Kurva A1 i figur 2.1.1 erhöles från mätning på nygjutna kuber med ballast A (anm: ballast A är naturgrus taget från Johanderbolagen, Ekerö, Stockholm). Kuberna var vid mätningens början ca 2 månader gamla och hade då fuktkvoten ca 3 %. Efter att radonavgången bestämts torkades kuberna något och nya mätningar gjordes. På så sätt bestämdes sambandet mellan fuktinnehåll och radonavgång genom successiva mätningar. Kurva A2 erhöles från samma kuber efter uppfuktning i vattenbad till ca 6 viktsprocent. Därefter mättes radonavgång under uttorkning på samma sätt som tidigare. Kurvorna B1 och B2 gäller kuber med ballast

B (anm: ballast B är makadam taget från Nybergskulla Makadam AB, Trollhättan). Samma uttorknings- och uppfuktningschema som föregående kuber har följts. Torkning utfördes i varmluftsugn vid 105 °C.

Dessa mätningar påvisar en kraftig ökning i exhalation när fukthalten ökas från torrt tillstånd till ca 2 vikts-procent. Därefter når exhalationen en plattå mellan ca 2 och 4 % (fas 1) och därefter ökar exhalationen ytterligare (fas 2). Fas 1 motsvarar en relativ luftfuktighet i porluften mellan ca 30 och 100 %. I fas 2 är betongen fuktmättad, dvs porerna innehåller fritt vatten.

Resultaten från mätningarna som gjordes efter uppfuktningen, kurvorna A2 och B2, visar konsekvent lägre exhalation jämfört med värden från den färska betongen, kurvorna A1 och B1. När denna rapport (anm 1982) skrivs har vi dock ingen fullvärdig förklaring till denna "hysteresis" (hysteresis kallas i dagligt tal för hysteres; "hysteresis" är dock det korrekta grekiska ordet på fenomenet). En möjlighet är att de kemiska processerna i cementpastan, dvs hydratationen, orsakat en förändrad betongstrukturen. Ty när hydratisering fortgår kommer en del av de vattenfyllda tomrummen att fyllas av fast cementgel, vilket förtränger kapilläerna. Denna process pågår företrädesvis i den färska betongen. Utöver detta kan nämnas att absorptionen av vatten i det torra tillståndet ej ger samma fördelning av vatten i porerna som i den färska betongen.

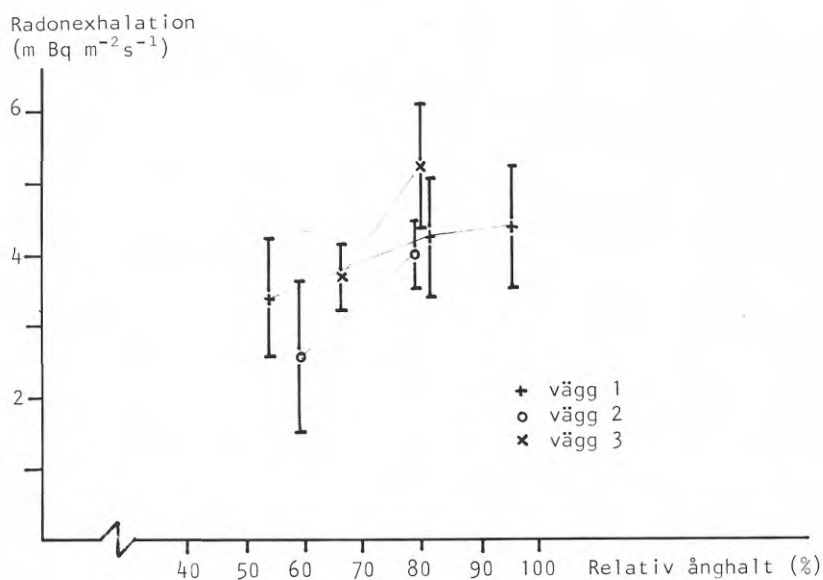
Figur 2.1.2 Radonexhalationen i förhållande till relativa ånghalten för tre betongväggar med ballast från Stockholm.

Ur resultaten i figurerna 2.1.2 till 2.1.4 framgår att fuktberoendet i området 45-95 %, vilket motsvarar ett fukttinnehåll av ca 2-4 vikts-%, ej är markant. Detta samstämmer med resultaten i figur 2.1.1 eftersom ovanstående fuktkvot ligger inom kurvans plattå. Detta innebär att eventuell radonmätning i bostaden bör företas först när fuktkvoten sjunkit under 4 vikts-procent och ej direkt efter gjutningen. Som en tumregel kan man säga att mätningen bör ske cirka 4-6 månader efter gjutningen. Därefter är exhalationen ungefär konstant.

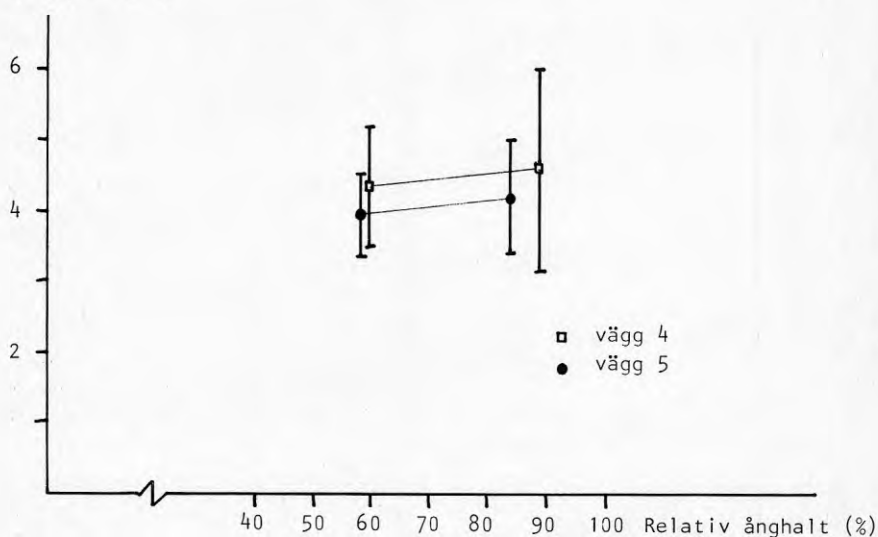
Figur 2.1.3 Radonexhalation i förhållande till relativa ånghalten för två betongväggar med ballast från Stockholm.

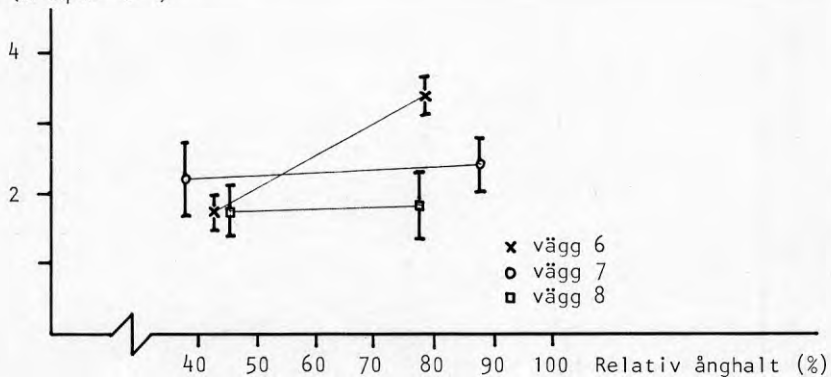
Figur 2.1.4 Radonexhalation i förhållande till relativa ånghalten för tre betongväggar med ballast från Trollhättan.

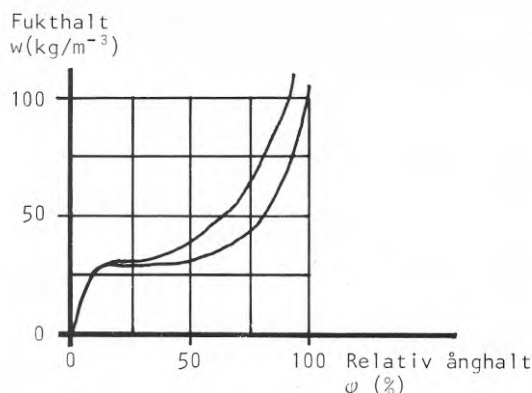
Figur 2.1.5 Fukthalt som funktion av relativa ånghalten för en betongkvalitet K250. (Källa: Fukthandboken, Nevander L-E, Elmarsson B). Anm: Numera är K250 lika med K25.

Översättning från relativ ånghalt till fuktkvot har gjorts med hjälp av sorptionskurvan som framgår av figur 2.1.5. Kurvans utseende varierar dock med betongkvaliteten.

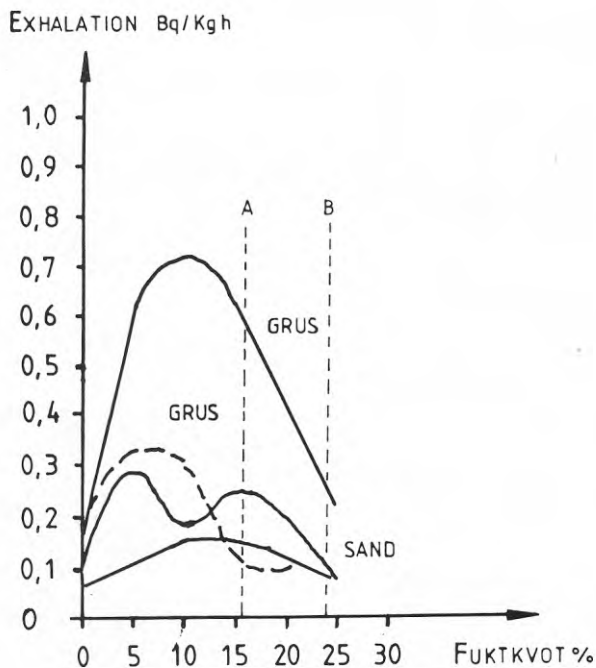
Fig 2.2.1 Exhalationens variation med fuktkvoten för olika jordarter (SGI 1984)

Radonet produceras då radiumatomer i mineralkornen i sand och jord sönderfaller och bildar ädelgasen Radon. 5 - 60 % av radonatomerna lämnar (emanerar) mineralkornen och transporteras (exhaleras) till porvolymen. Emanationen från ett material är större ju finare eller porösare ett material är. Exhalationen påverkas av fuktkvoten i marken. Se fig 2.2.1

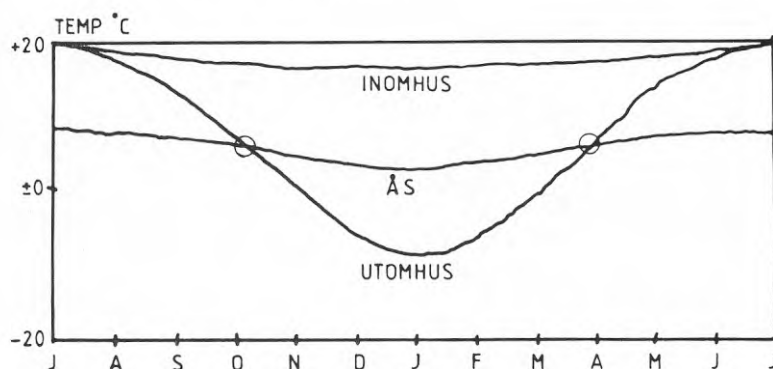
Fig 2.2.2 Temperaturvariationer i hus, ås och utomhus under ett år

Nedanstående temperaturdiagram, fig 2.2.2, visar att det finns drivande krafter i tre luftmassor som påverkar markluftens flöde, nämligen luften utomhus, inomhus och i åsen. Dessutom påverkas flödet av vind- och lufttrycksförändringar.

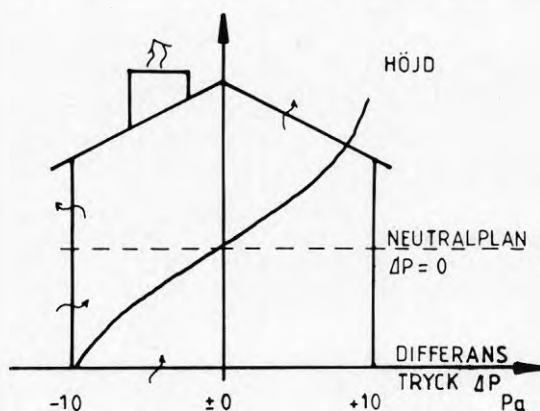
Fig 2.2.3 Under- och övertryckszon samt neutralt plan i ett hus med jämnt fördelade otätheter

En luftmassa innesluten av ett permeabelt gränsskikt får en viss strömningsbild som är beroende av fördelningen av gränsskiktets otäthet. Detta gäller såväl innesluten luftmassa i ett hus som i en ås. För att självdraget i ett hus skall leda till en luftomsättning krävs att luft strömmar både in och ut ur huset. Detta medför i sin tur att det måste finnas en övertrycks- och en undertryckszon i huset. Mellan dessa zoner finns ett neutralt plan där varken in- eller utströmning sker! Se figur 2.2.3.

Var detta neutrala plan finns beror på läckage- och ventilers fördelning i huset. Om gränsskiktet är jämnt permeabelt, kommer neutrala planet att befinna sig på halva höjden.

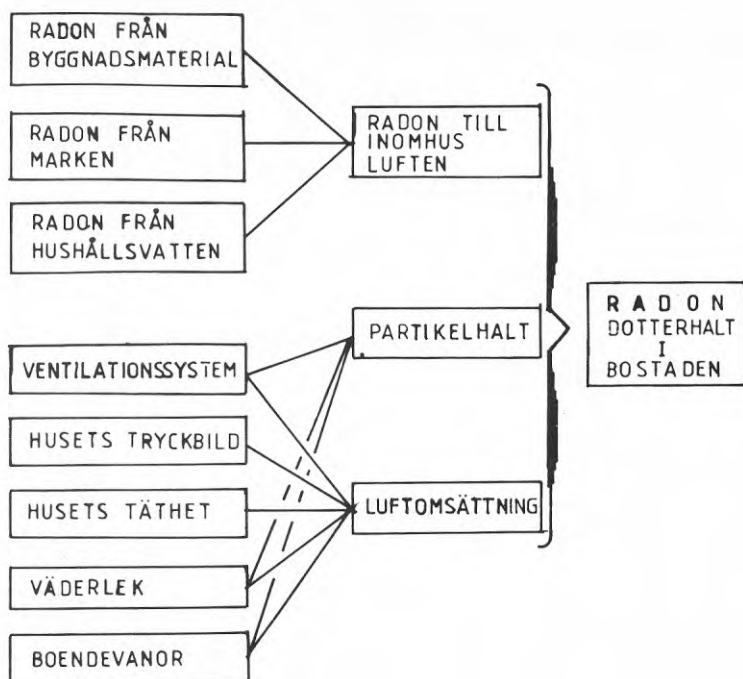
Figur 2.3.1 De huvudsakliga faktorer som påverkar radondotterhalten i bostaden

Radonhalten i bostaden beror bl a på hur stor radonavgången är från byggnadsmaterialet och marken. Finns ett tillskott av radon från marken förutsätter detta att radonet på något sätt kommer in i bostaden. Vidare beror radondotterhalten på vilken luftomsättning bostaden har, partikelkoncentration, elektriska fält m m. I figur 2.3.1 visas schematiskt vad som bestämmer radondotterhalten i bostaden.

I figur 2.3.1 finns hushållsvatten med som en av de faktorer som påverkar radonavgivningen till inomhusluften. Det är dock ovanligt att detta orsakar några problem med höga radondotterhalter i svenska hus. I stort sett gäller det enbart i hus med egna vattentäktar borrhåll i uranrika bergarter där radon kan avgå från hushållsvattnet till inomhusluften.

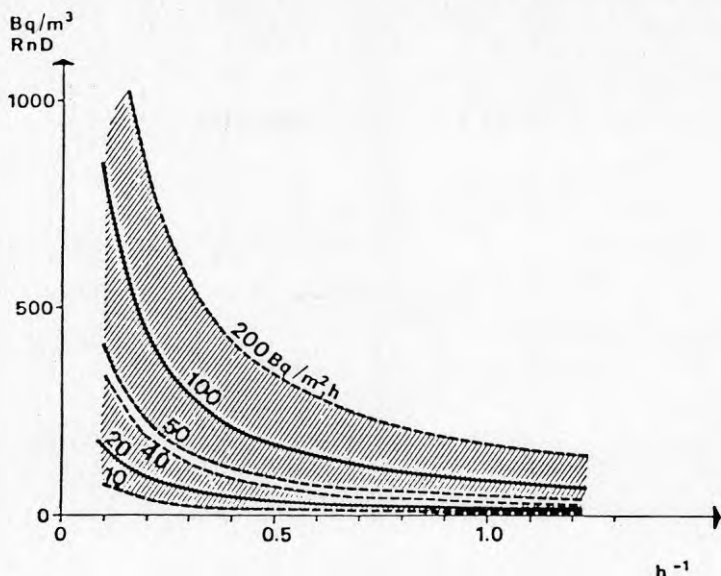
Figur 2.3.2 Radonhalten som funktion av luftomsättningen vid konstant radontillförsel.

Luftomsättningens storlek inverkar stort på vilken nivå radondotterhalten får. Figur 2.3.2 beskriver hur radonhalten varierar vid olika luftomsättningar om radontillförseln är konstant.

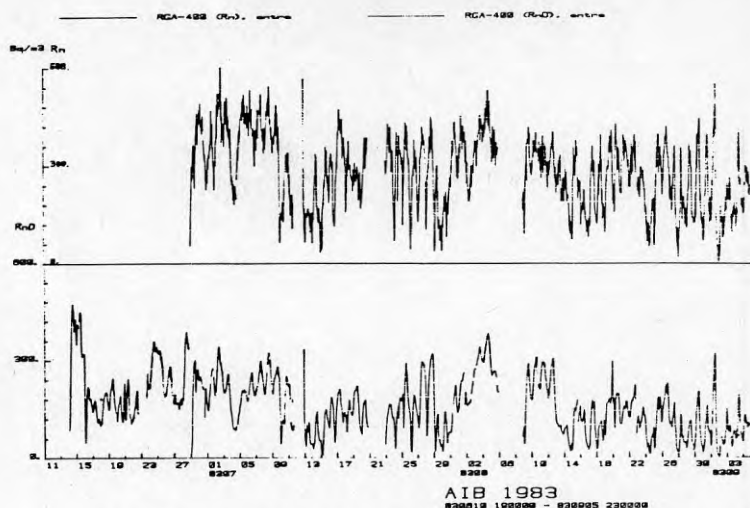
Figur 2.3.3 Kontinuerlig registrering av radon- och radondotterhalt med RGA-400 i det övre rummet under perioden 13 juni - 5 september 1983

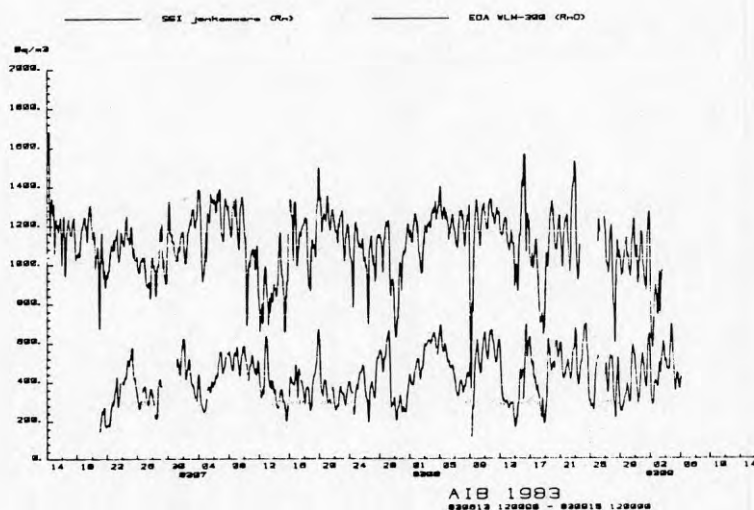
Figur 2.3.4 Kontinuerlig registrering av radon- och radondotterhalt med SSIs jonkammare och WLM-300 i det nedre rummet under perioden 13 juni - 5 september 1983

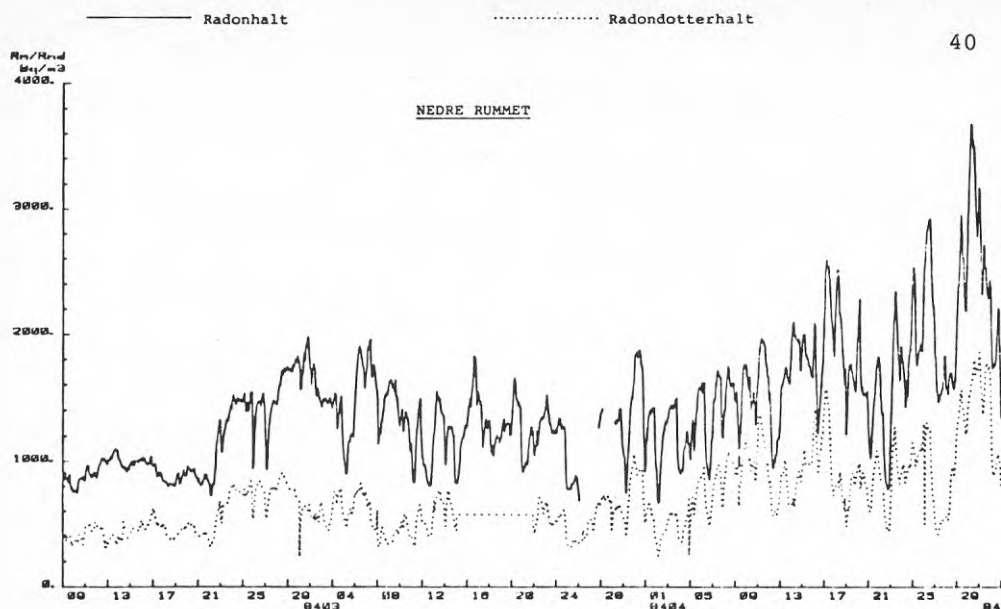
Figur 2.3.5 Kontinuerlig registrering av radon- och radondotterhalt i det nedre rummet under perioden 8 februari - 2 maj 1984

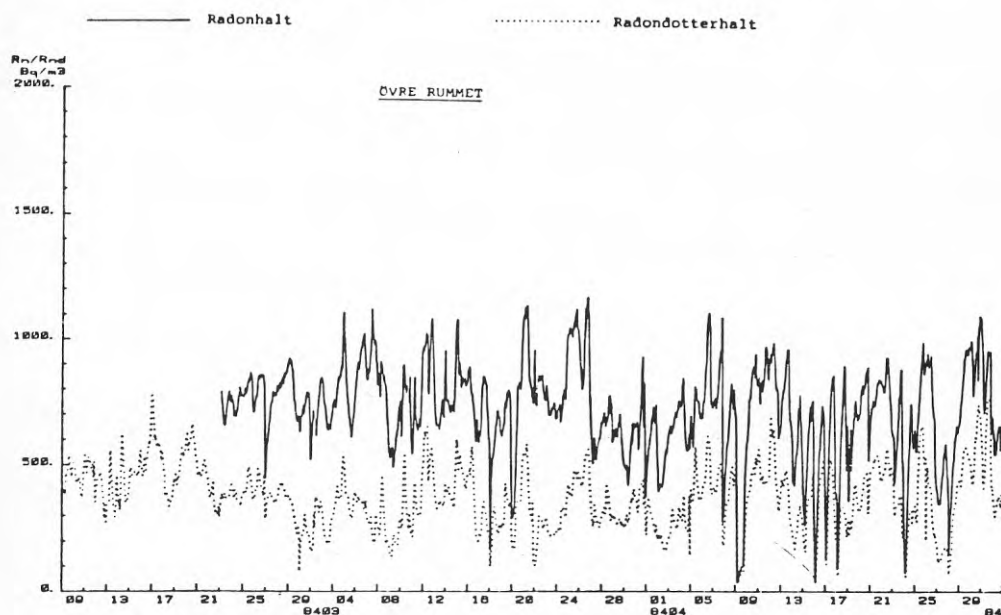
Figur 2.3.6 Kontinuerlig registrering av radon- och radondotterhalt i det övre rummet under perioden 8 februari - 2 maj 1984

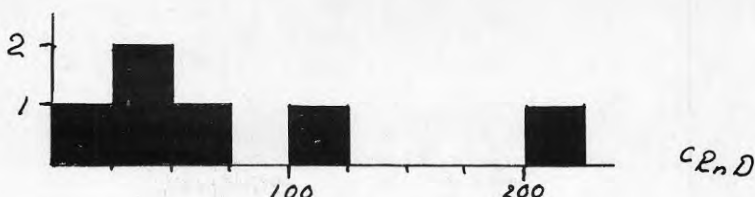
Figur 2.16 Frekvensfördelning av mätresultat från en grupp om sex detektorer baserade på film i kopp med filter exponerade tre månader i en bostad med  $< 25 \text{ Bq/m}^3$  radondöttrar under våren 1985 i samband med uppföljning av tidigare mätningar i nybyggda eller ombyggda hus.

värde, två angav 100 - 200% för högt värde ( $40 \text{ Bq/m}^3$ ) och återstående tre detektorer klart missvisande resultat. I ett nybyggt hus där man försökt motverka inflöde av markradon är värden  $> 50 \text{ Bq/m}^3$  tecken på inflöde av markradon och mätvärden på 100 -  $200 \text{ Bq/m}^3$  innebär att kravet i Svensk Byggnorm på maximalt  $70 \text{ Bq/m}^3$  inte uppfylls och att man bör överväga att vidta åtgärder mot inflödet. Denna oväntat stora osäkerhet i mätningarna har i hög grad begränsat våra möjligheter att dra slutsatser huruvida vidtagna åtgärder haft full och bestående effekt eller om det i en del hus förekommer ett visst inflöde av markradon. Trots benägen medverkan från leverantören har det inte varit möjligt att finna någon förklaring till denna oväntat stora spridning.

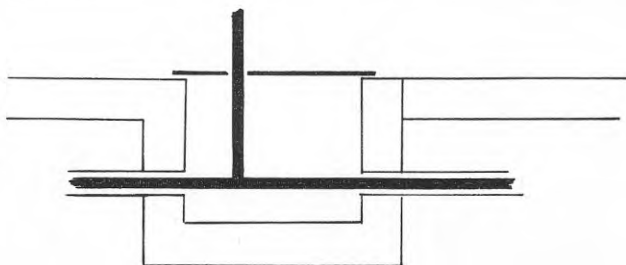
Figur 3.1 Vattenservice placerad i dräneringsslang genom rensbrunn.

Utgående spillvattenledning har en renslucka placerad under en durkplåtslucka i en låda i betongplattan. Vattenservicen är av polyeten och ligger placerad i ca 90 mm dräneringsledning under radhuslängorna. Serviceledningen passerar genom betonglådan med avloppsledningens renslucka och anslutningen till respektive radhus sker genom en avgrening som går upp genom en ursparing i durkplåtsluckan, figur 3.1. Denna konstruktion medförde en förbindelse mellan markens hålrum och radhusens inre.

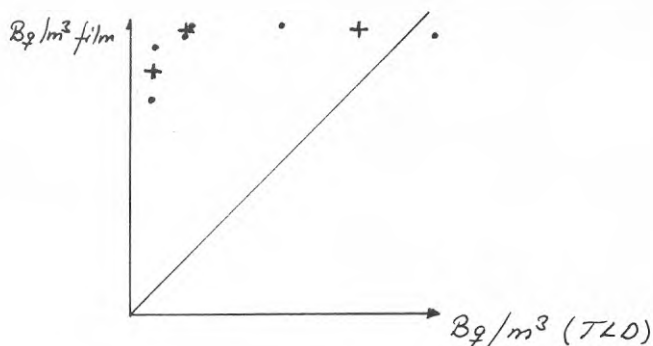
- 6 mätpunkter i tre radhus
- + medelvärde av mätning i två rum vardera i tre hus

Figur 3.2 Resultat av mätning i 6 rum i tre radhus. Resultat av kommunens spårning med öppen detektor (Terradex B) avsett mot resultat från mätning av radonhalt med TLD-instrument från Statens Provvningsanstalt omräknat till radondotterhalt under antagande av jämviktsfaktor  $F=0.5$ .

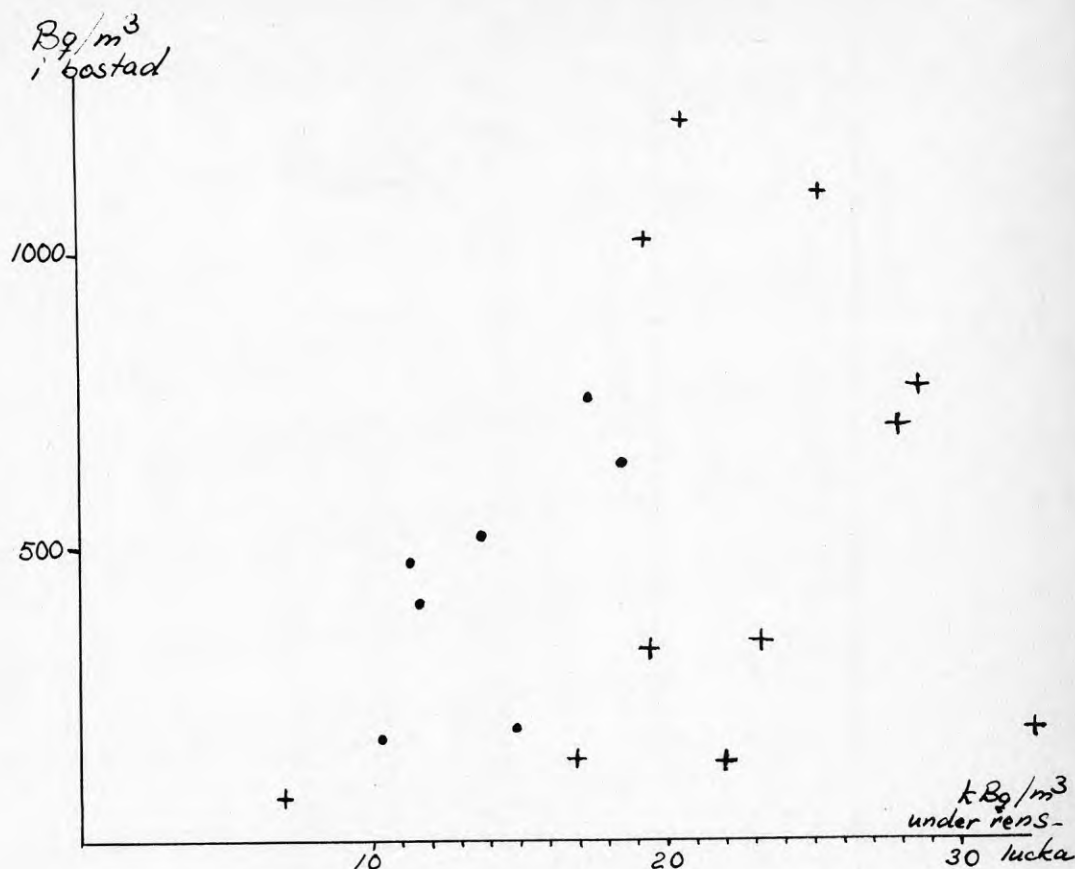
- mätningar i hus där ventiler (7hus) eller frånluftfläkt (1 hus) installerats före radonmätningen
- + mätningar i hus där ingen åtgärd vidtagits före radonmätningen

Figur 3.3 Samtidigt uppmätt radonhalt i bostaden och i rensbrunnen under rensluckan i 18 radhus.

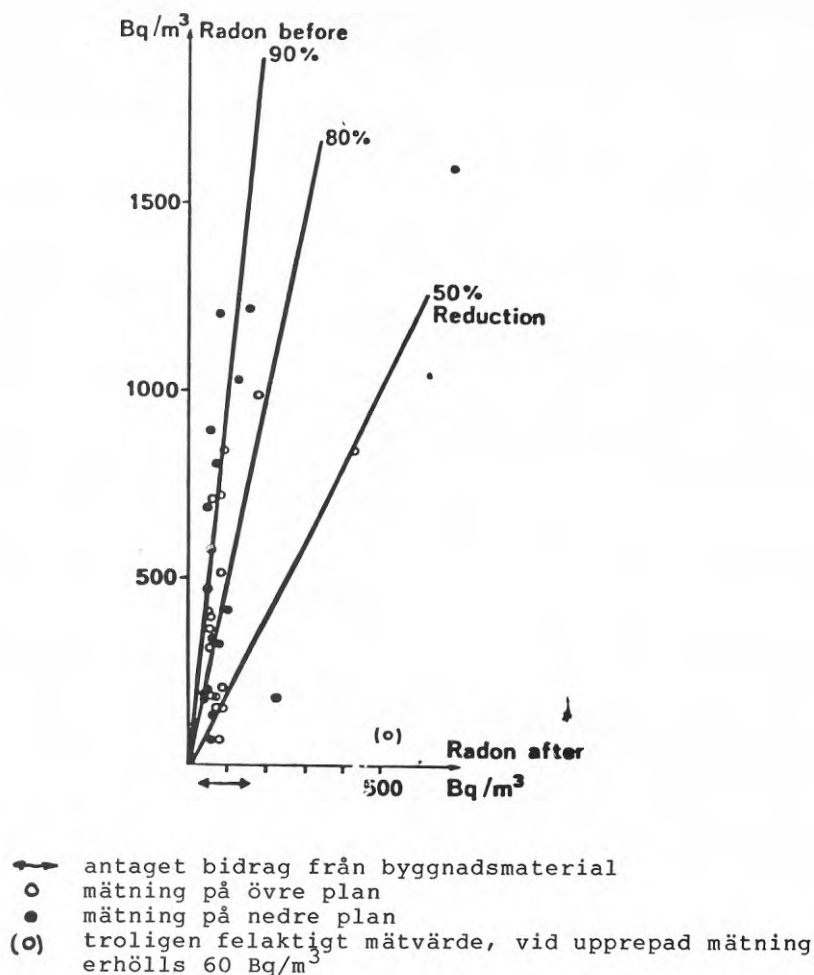
Figur 3.4 Mätvärden före och efter tätning vid inkommande vattenledning i 18 radhus.

Resultatet blev mycket positivt och i princip eliminerades markens bidrag till radonhalten i inomhusluften. Medelvärdet av radonhalten i bostäderna var efter denna tätning ca  $100 \text{ Bq/m}^3$ . Denna koncentration kan till helt övervägande del förklaras av radonavgången från byggnadsmaterial, betong. Resultatet presenteras även i figur 3.4, där mätvärden efter tätning avsatts mot

motsvarande före tätningen. Ett fåtal mätvärden avviker från denna allmänna bild. I hus 18 uppmättes på övervåningen 520 Bq/m<sup>3</sup> efter tätning. När mätningarna upprepades i detta hus visade TLD-instrumenten 60 Bq/m<sup>3</sup> i bägge våningsplanen och senare kontroll med WLM300 visade en variation mellan 35 och 70 Bq/m<sup>3</sup> radondöttrar. I hus 4, som före tätningen hade den allra högsta radonhalten, tyder mätningarna på en viss kvarvarande otäthet mot marken. Detta har verifierats genom punktmätningar med RDA200, som tydde på att ca 150 - 200 Bq/m<sup>3</sup> återstod efter tätningen. Efterföljande kontroll med WLM300 skedde även i hus 3, 11 och 15. I dessa fall verifierades effekten av tätningsåtgärderna. Mätningarna visade 14-35, 28-81 resp 31-47 Bq/m<sup>3</sup> radondöttrar.

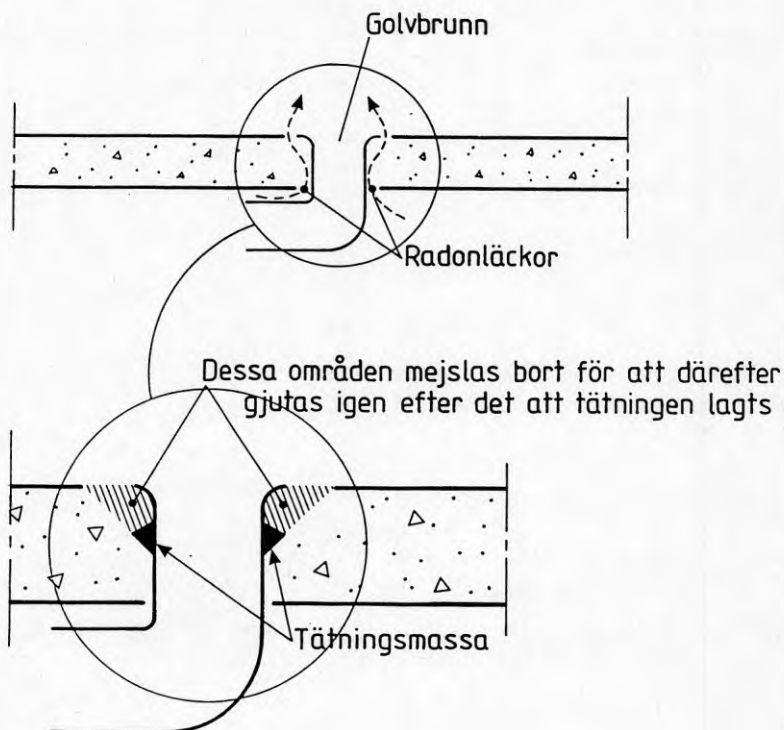
Figur 3.5 Tätning av otätheter intill golvvbrunn i pannrum.

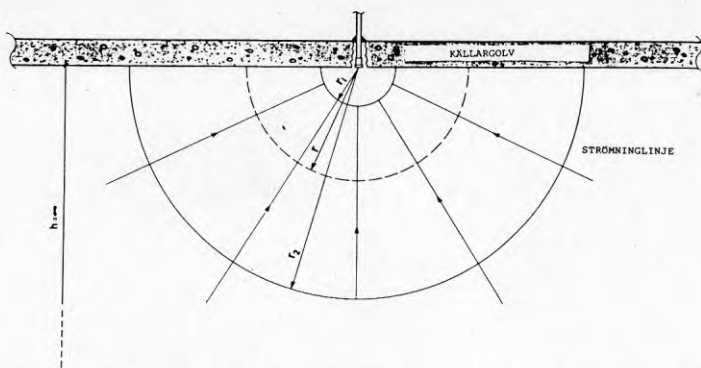
Fig 3.2.1 Halvsfärisk strömning integrations gränser

Detta uttryck går lätt att integrera, se fig 3.2.1.

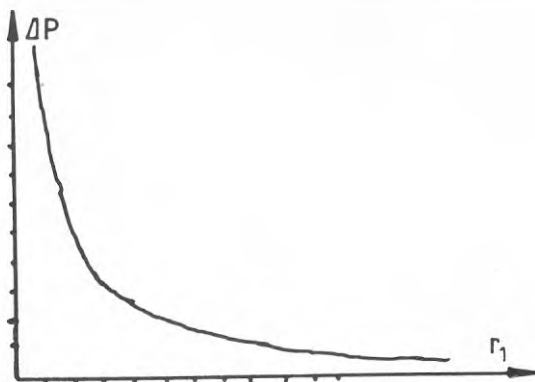
Fig 3.2.2 Tryckfallet i marken  $\Delta P$  som funktion av initialradien  $r_1$ .

Det relativa motståndet vid  $r_1$  0,1 m är tre gånger så stort som vid 0,3 m och 10 gånger så stort som vid 1,0 m.

Detta innebär att en liten initialradie ger ett stort motstånd och en stor initialradie mindre motstånd, se figur 3.2.2.

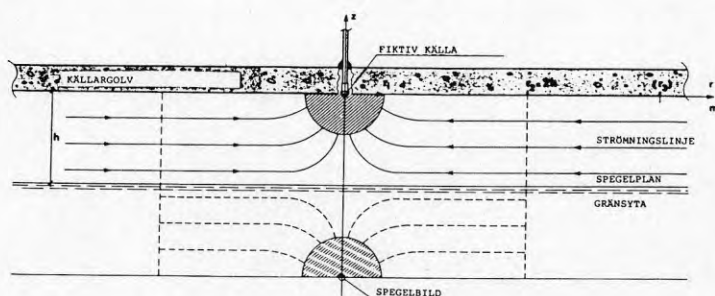
Fig 3.2.3 Matematisk modell där en fiktiv punktkälla speglas i ett antal spegelplan för att erhålla strömningslinjernas väg vid punktkällan.

Endast tryckdifferenser mellan initialradien  $r_1$  och  $r_2$  ca  $(2 \times h)$  är av intresse. Utanför  $r_2$  är strömningen cylindrisk.

För att åskådliggöra en begränsningsytas påverkan på strömbilden i en modell används en matematisk teknik där sugstället (den fiktiva punktkällan) speglas i spegelplan, varefter man summerar de imaginära spegelbilderna. Ju fler imaginära spegelbilder man lägger till desto mindre blir felet i modellen.

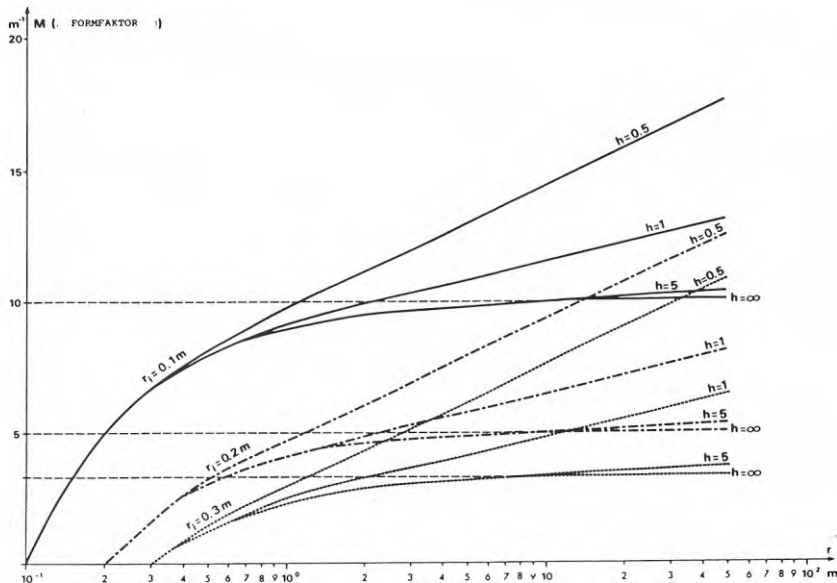
Fig 3.2.4 Formfaktorn M som funktion av initialradien  $r_1$  och avståndet  $h$  till ett begränsande skikt

För att exemplifiera vad detta innebär visas i fig 3.2.4 M för  $r_1 = 0,1; 0,2; 0,3$  och  $h = 0,5; 1,0; 5;$  (m).

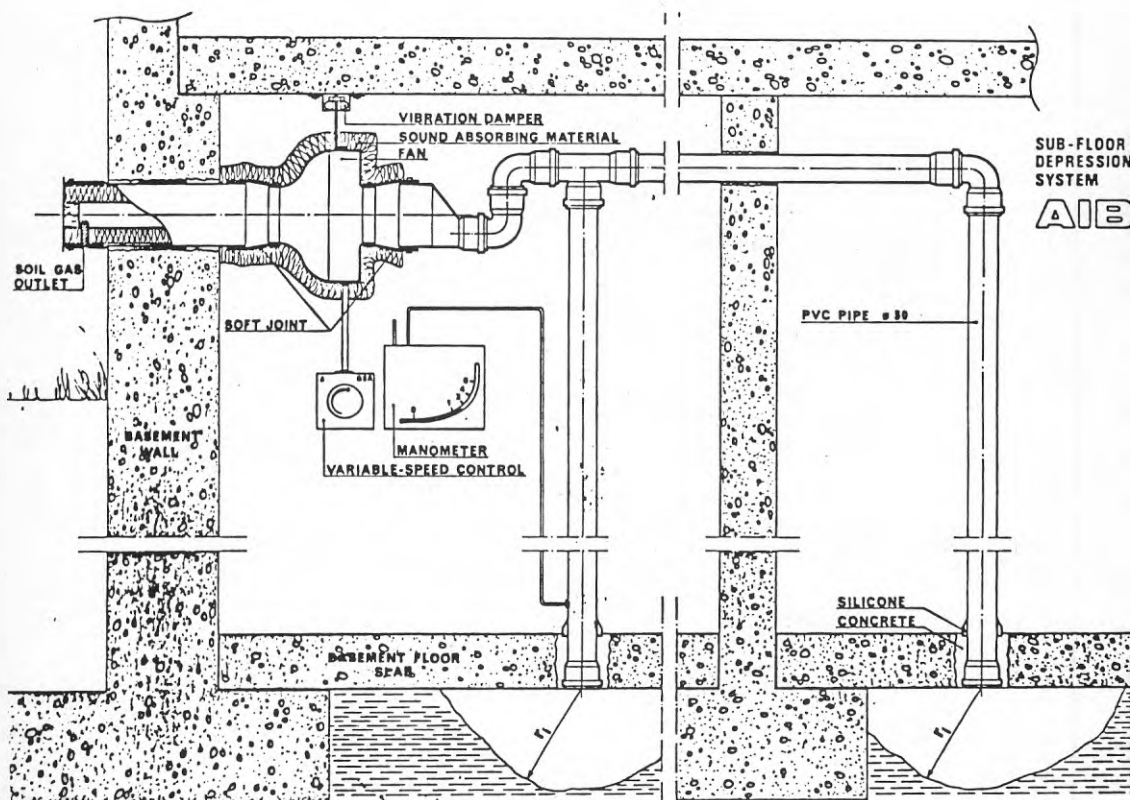
Fig 3.2.5 Golvsgugens konstruktion

och inget påverkande begränsande skikt, man med ett undertryck av 100 Pa vid sugstället har ca 10 Pa kvar på en radie av 5 m, se figur 3.2.5. Detta motsvarar ungefär det undertryck som skorstensverkan åstadkommer i huset, varför inflödet stoppas på en radie av 5 m samt begränsas utanför denna.

Ökar man undertrycket 10 gånger, fördubblas verkningssradien, varför en ökning av undertrycket inte är realistisk. Man bör istället öka initialradien  $r_1$ . Detta betyder att man tryckmässigt utan hänsyn till flödet behöver en fläkt som klarar åtminstone 300 Pa. Den luftmängd man får ut är beroende på tryckfallet i marken och kanalsystemet.

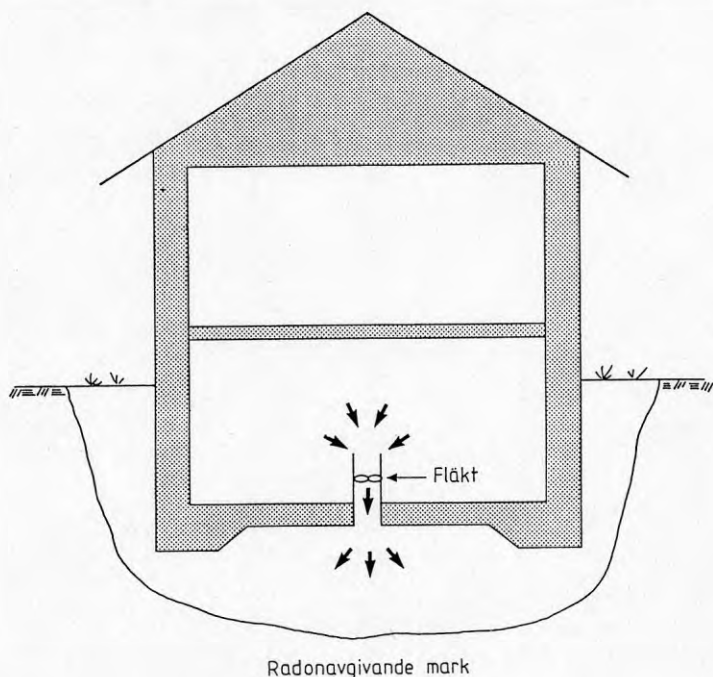
Figur 3.3.1 Principskiss på övertrycksventilering.

Metoden går ut på att blåsa ner inneluft under bottenplattan och på detta sätt späda ut radonhalten. För att detta skall lyckas krävs att materialet under bottenplattan är luftgenomsläppligt och homogent dvs metoden torde fungera i makadam och lättklinker men inte i tät sand eller lera. Om inte materialet är genomsläppligt finns risken att endast en begränsad del ventileras. Det kan också i de fall som förstärkningsbalkar finns mitt i huset, vara nödvändigt att montera fläktar på båda sidor av förstärkningsbalken.

Vi har i avsnittet 3.2 beskrivit hur höga radonhalter kan åtgärdas med undertrycksventilering i grunden. Principen för övertrycksventilering är i stort sett samma som för undertrycksventilering. Se figur 3.3.1.

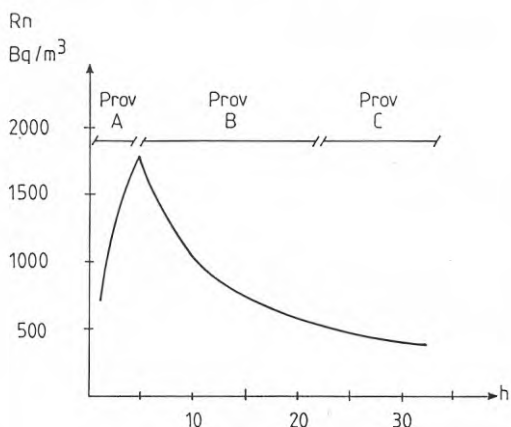
Figur 3.3.2 Mätresultat med undertryck under bottenplattan. Prov A = avstängda fläktar. Prov B = fläktar igång, inställning 10 mm  $\text{H}_2\text{O}$ . Prov C = som B men med fläktar på max, 16 mm  $\text{H}_2\text{O}$ .

I ett souterränghus i Sollentuna som ligger på slutningen av en grusås rätt nära toppen, har försök gjorts med att både över- och undertrycksventilera under bottenplattan. Grusåsens mäktighet under huset ner till grundvattenytan är ca 20 m. Grusåsen är mycket genomsläpplig för luft. Resultaten framgår av figurerna 3.3.2 och 3.3.3.

Resultaten visar att det blev lägre radonhalter i bostaden när det var övertryck under bottenplattan i förhållande till bostaden. När detta försök gjordes blåste det dock hård vind ute vilket sannolikt påverkat radonhalten i bostaden. Radonhalten hade därför troligtvis blivit ungefär lika hög i bostaden om det varit likvärdiga förhållanden utomhus vid försöken. Ingen metod verkar därför bättre än den andra med dessa resultat som grund.

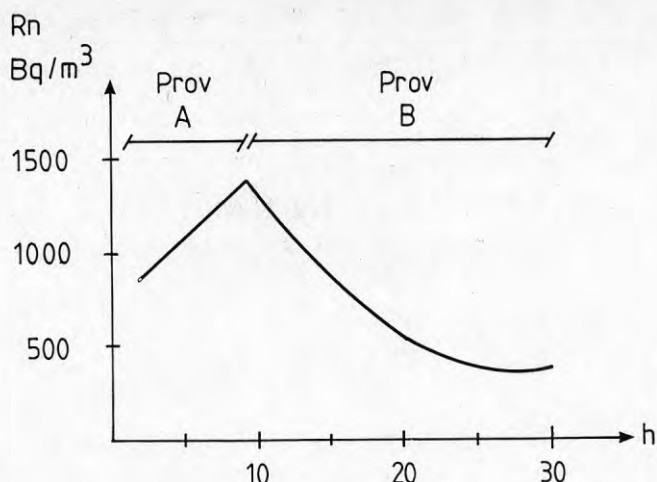
Figur 3.3.3 Mätresultat med övertryck under bottenplattan. Prov A = avstängda fläktar. Prov B = fläktar igång 10 mm H<sub>2</sub>O.

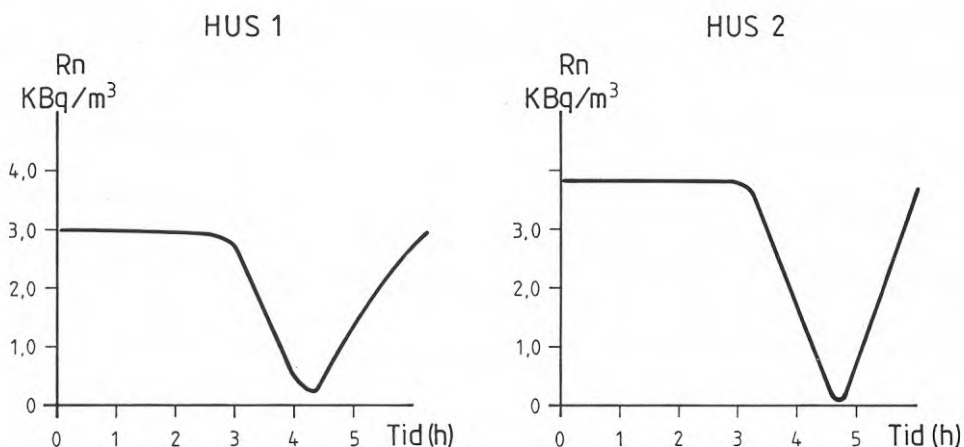
- 1 - 3 h = Under normala förhållanden
- 3 - 4,5 h = Övertryck i torpargunden
- 4,5 - 6 h = Undertryck i torpargunden

Figur 3.4.1 Radonhalten mättes i kryppgrunden med ett instrument som visade radonhalten kontinuerligt. För de tre andra husen är resultaten likvärdiga.

Över- och undertrycken skapades med hjälp av fläktar som monterades i ventilationsöppningar i kryppgrunden. Övriga öppningar tätades för att maximalt övereller undertryck skulle erhållas. Vid dessa försök var det 3-5 Pa under- eller övertryck i kryppgrunden i förhållande till bostaden. Normalt, dvs utan mekanisk ventilation, är det någon Pa övertryck i kryppgrunden i förhållande till bostaden. Däremot är det oftast ett undertryck i kryppgrunden i förhållande till atmosfären och därmed marken. Detta gör att radon från marken kan sugas in i kryppgrunden och bostaden via otätheter i golvkonstruktionen. Mätresultaten från två av husen framgår av figur 3.4.1.

Mätningarna visar entydigt att radonhalten sjönk till mycket låga halter i kryppgrunden när det var övertryck i kryppgrunden gentemot huset och atmosfären. Inne i huset blev resultaten ungefär detsamma, dvs radonhalterna sjönk avsevärt. Effekten har åstadkommit av betydligt högre luftomsättning än tidigare, 3,5 oms/h i kryppgrunden, och troligtvis av att radonet från marken ej kom in i kryppgrunden.

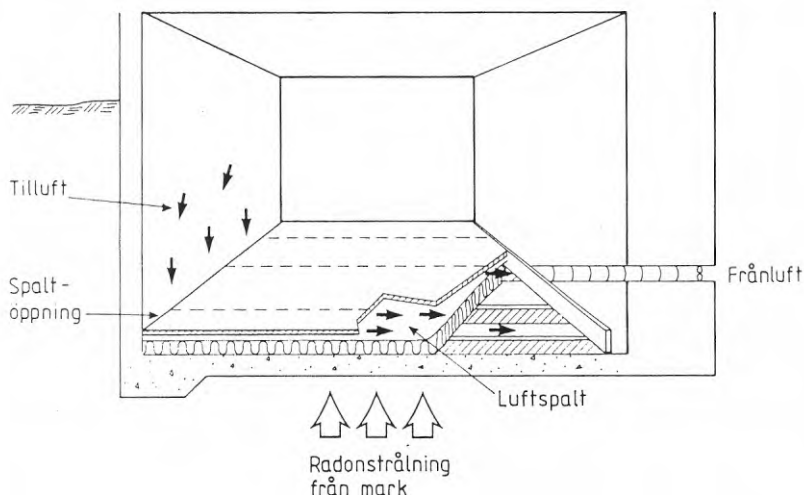
Figur 3.5.1 Principskiss av ventilering av uppreglat golv.

Som vi tidigare har påpekat går det inte, utan att göra stora ingrepp, att spåra och täta sprickor i betongen i uppreglade golv. Dessa konstruktioner går oftast ändå att åtgärda genom att skapa undertryck i golvet i förhållande till bostaden. Avsikten är att radonet skall evakueras innan det når bostaden. Principen för metoden framgår av figur 3.5.1.

Metoden förutsätter att golvet medger ventilering vilket i princip innebär att golvet måste vara uppreglat. I ett så kallat flytande golv (isolering av cellplast) fungerar knappast metoden och är det helt fyllt med icke luftgenomsläpplig isolering i regelfacken mellan betong och golvskiva finns heller ingen möjlighet till ventilation. Är det däremot isolerat med mineralull har mineralullen oftast "satt" sig såpass mycket att det finns en springa mellan isolering och spånskiva som medger ventilering.

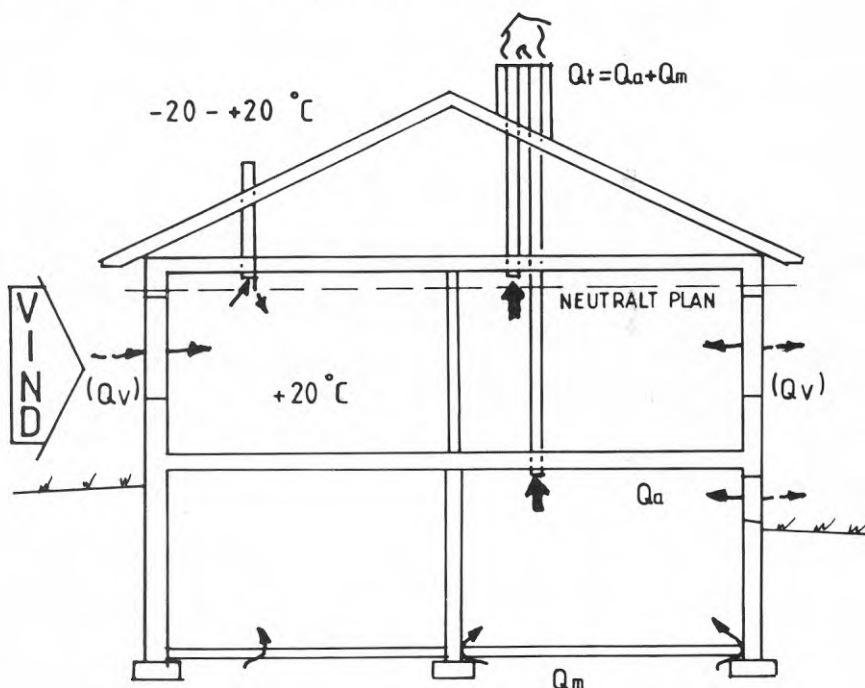
Figur 3.6.1 Självdragsventilation

I första hand sker ändringen genom att totalflödet  $Q_t$  ökar genom att inflödet av utomhusluft  $Q_a$  ökar så att större utspädning av radonet erhålles. I andra hand påverkas tryckbilden i huset genom att tätheten i byggnadens skal ändras och därmed ändras läget på det neutrala planet. Undertrycket vid källargolvet ändras beroende på om neutrala planet flyttas uppåt eller nedåt. Om neutrala planet flyttas nedåt minskar undertrycket och inflödet av markradon under förutsättning att man har ökat inflödet av uteluft under det neutrala planet även efter förändringen.

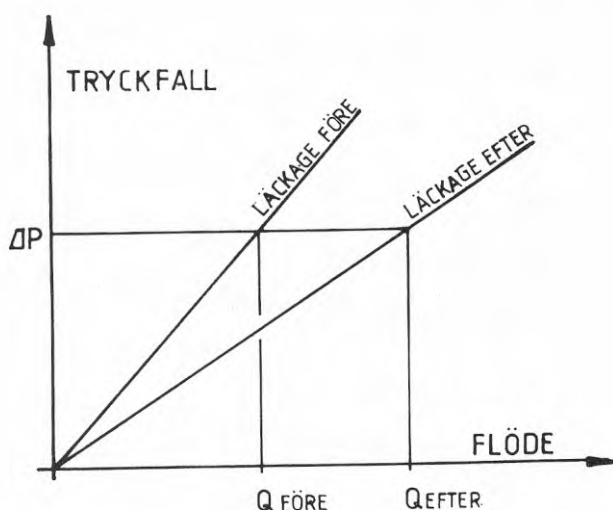
Figur 3.6.2 Ökning av utluftflödet vid minskning av byggnadsskalets täthet vid samma tryck (temperaturskillnad inne och ute)

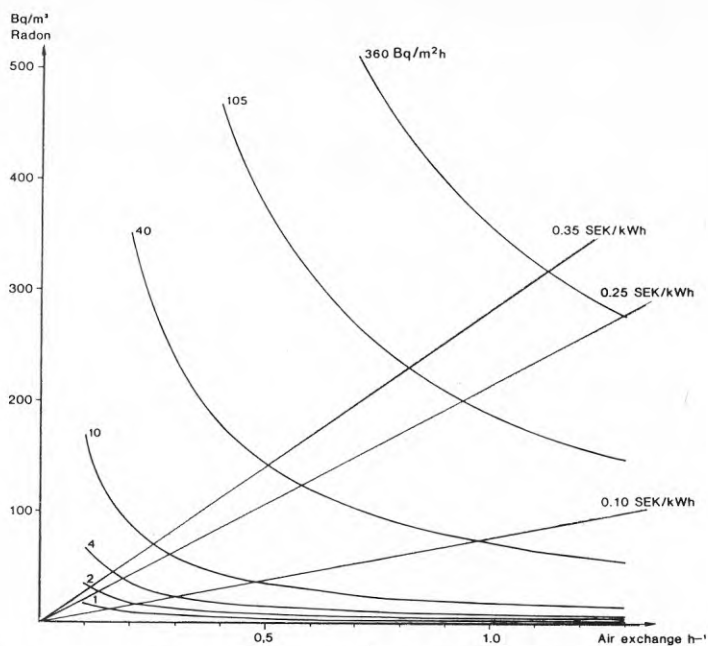
Figur 3.6.3 Byggnadsmaterialens bidrag till radonhalt som funktion av luftomsättning. Gräns för kostnadseffektiv ventilation vid olika energipris.

Dessa samhörande värden på radonhalt och luftomsättning har markerats i figur 3.6.3 tillsammans med motsvarande samband för energikostnadsnivåerna 0.25 och 0.10 kronor per kWh.

Av figuren framgår att för de byggnadsmaterial som används idag gäller att radonavgången inte ensam kan försvara den energiförbrukning som följer av att ventileras med 0.5 omsättning per timme, såvida inte ventilationen sker med en anläggning som återvinner frånluftens värmeinnehåll eller värmen produceras med hjälp av en värmepump. Om så är fallet, och den marginella kostnaden för att tillföra nödvändig värme till en marginell ökning av tilluftflödet är ca 0.10:- per kWh, innebär 0.5 luftomsättning per timme en rimlig avvägning mellan kostnad och nytta. Utformningen av nya hus med värmeåtervinning ur frånluften och ca 0.5 luftomsättning per timme, förefaller lämplig med hänsyn till energikostnader och radonavgivning från de vanliga byggnadsmaterialen. I hus med stor andel av kraftigt radonavgivande skifferbaserad lättbetong i stommen skulle man även vid dagens energipriser kunna motivera de kostnader som följer av att ha omkring en luftomsättning per timme utan återvinning av värme. Detta är närmast hypotetiskt eftersom återvinning av värme vid så stora luftflöden gör värmeåtervinningen ekonomiskt motiverad. Med värmeåtervinning blir kostnaden för energi lägre per enhet energi som tillförs tilluften. Huvuddelen tas ur frånluften och endast en mindre del måste tillföras i form av köpt energi. I denna situation blir det inte kostnaden för energiförbrukning som begränsar hur kraftig ventilation som kan anses vara motiverat. Kapaciteten hos de ventilationsanläggningar som av praktiska skäl kommer ifråga blir det som sätter den övre gränsen för lämplig ventilation. Helt klart är dock att man bör sträva efter en ventilationsgrad väsentligt över 0.5 luftomsättningar per timme i hus av skifferbaserad lättbetong.

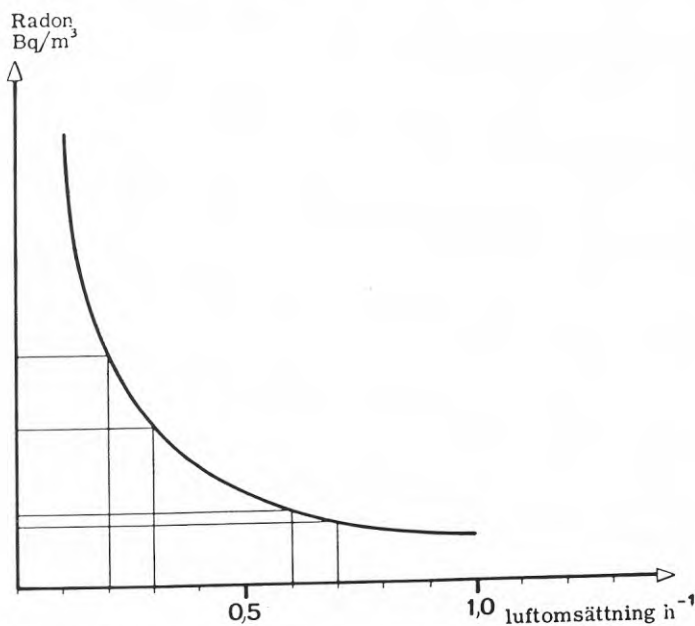
Figur 3.6.4 Illustration av ventilationsgradens inverkan på effekten av en marginell ändring av luftomsättningen

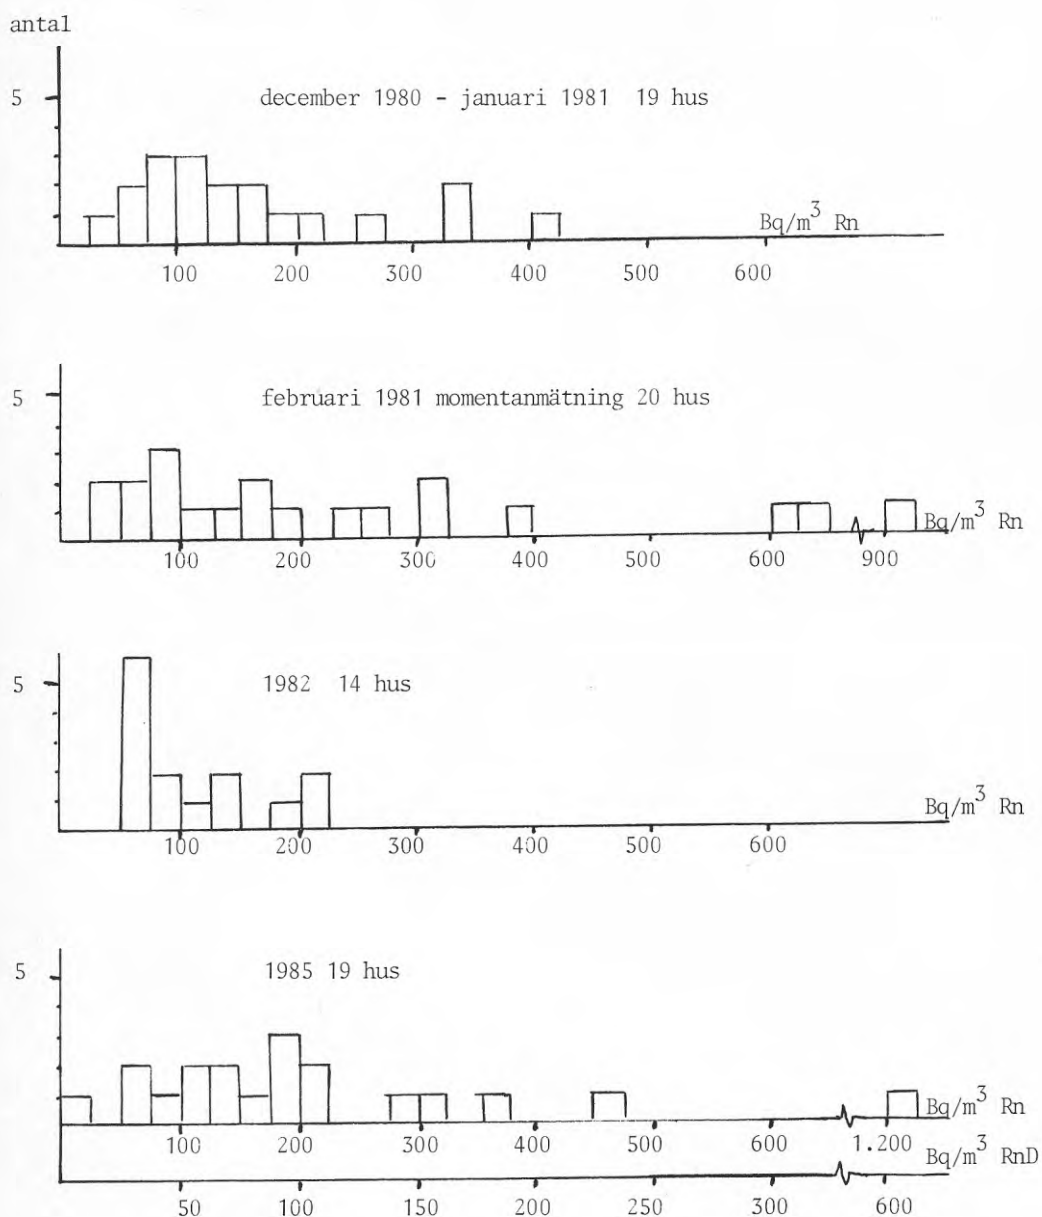
Fig 4.1 Frekvensfördelning av mätvärden erhållna vid fyra mätomgångar mellan 1980 och 1985 i en grupp av 20 nybyggda enfamiljshus i Varnhem.

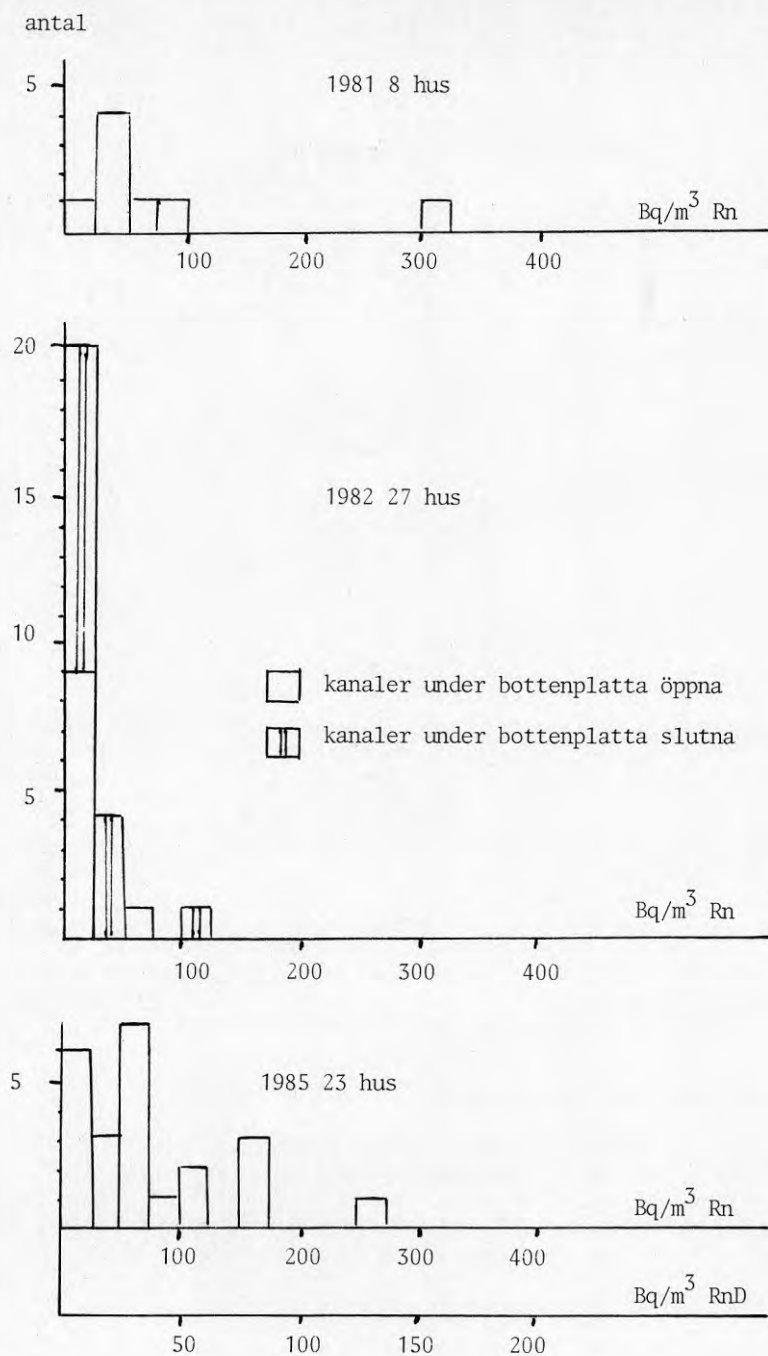
Figur 4-2 Frekvensfördelning av radonhalt uppmätt i 27 villor i Ljungsbro.

I en del av husen kan mätvärdena från 1985 tolkas som om ett visst inflöde av markradon förekommer. Dessa enstaka mätvärden bör dock inte tillmätas alltför stor betydelse. Som påpekas i avsnitt 2.4.1. visade de utnyttjade detektorerna vid vår kvalitetskontroll vara mycket osäkra vid dessa låga nivåer. I hus L17 har senare, juni 1986 radondotterhalten mätts med filtermetod i tre rum. Mätningen skedde i helt slutet hus när familjen var bortrest. Resultatet blev 8, 9 och 10 Bq/m<sup>3</sup>, vilket stöder tolkningen att mätningen 1985 inte återspeglar de verkliga förhållandena.

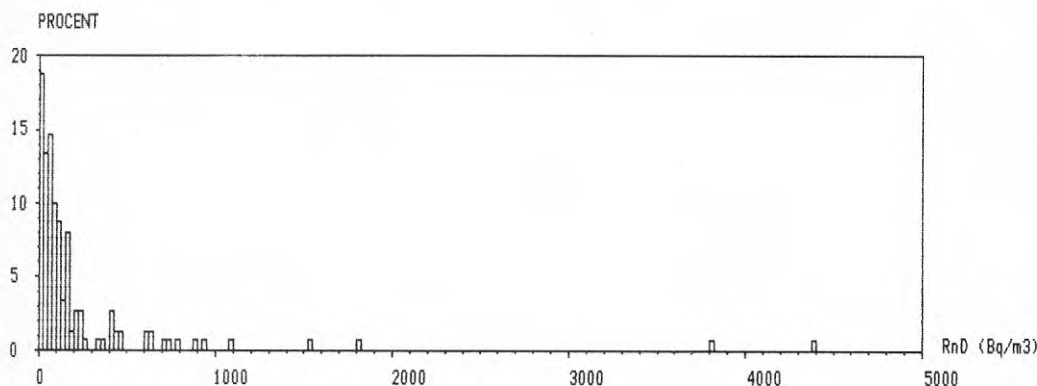
Figur 5.1.1 Frekvensfördelning i 150 småhus  
Filmmätningen våren 1985

Frekvensfördelning av radondotterhaltens medelvärden för 150 småhus ingående i denna undersökning finns sammanställda i figur 5.1.1.

Av dessa kan man se att den blandning av hus vi undersökt har ett medelvärde på radondotterhalten av  $195 \text{ Bq/m}^3$  Rnd. De undersökta husen ligger till övervägande del inom högriskområden.
